Die Restaurierung und originalgetreue Komplettierung einer grossen Waldkircher Limonaire-Konzertorgel

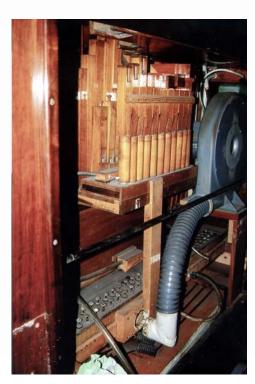
Der Einblick in das Orgelgehäuse von hinten bei bereits ausgebauter, nicht mehr originaler Pneumatik. Ein schreckliches Relikt aus den 70er Jahren stellt das nicht zur Orgel gehörende Schleudergebläse dar. Die primitive Anordnung des Gebläses mit direktem Einlass in die eigentliche Windlade des Instrumentes – durch einen hässlichen Plastikschlauch – ist nicht nur optisch mangelhaft. Hierdurch war natürlich keine einwandfreie Windversorgung mehr gewährleistet, da die Wirkung des Magazinbalges durch diese Anordnung deutlich minimiert wurde.

Erfreulicherweise befindet sich noch immer die ursprüngliche, liebevoll und aufwändig gefertigte Stechermechanik im Instrument. Diese ist hier auf der Oberseite der Windlade sehr gut zu erkennen. Nach entsprechender Aufarbeitung garantiert diese Baugruppe wieder eine einwandfreie Funktion über Jahrzehnte.

erheblichen Längsriss durch die Windlade erkennen. Dieser hatte in der Mitte eine beachtliche Breite von annähernd 5 mm erreicht!

An dieser Stelle ging sehr viel Wind verloren. Der gravierendste Mangel lag aber in der Entstehung von sog. «Durchstechern». Durch den Längsriss kam es zu ungewolltem geringfügigem (aber doch sehr deutlich und vor allem unangenehm hörbarem) einfließen von Wind in die jeweilige Nachbarkanzelle.

Ebenfalls gut erkennbar auf diesem Foto ist die «interessante» Tatsache, dass der Riss in der Mitte, exakt in dem Bereich in welchem das Schleudergebläse über Jahre eingeblasen hat, mit Abstand am breitesten ist!! In den Außenbereichen der Windlade lag hier überhaupt keine Rissbildung vor!

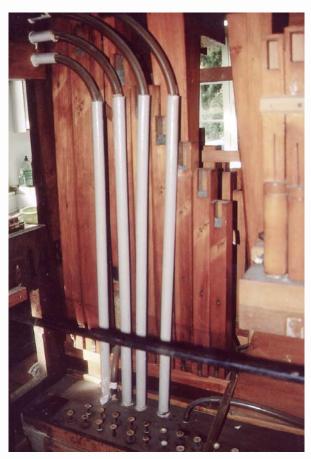
Ein «zügig» arbeitender Orgelbauer löste vor Jahrzehnten das Problem der undicht gewordenen Kröpfungen der Kartonrohre in einfacher Weise. Kurzerhand wurden die. aufwändigen aber sehr ästhetischen, Kröpfungen abgesägt und durch Kunststoffrohre ersetzt. Um hier nun wieder die ursprünglichen Rohrauerschnitte. sowie auch einen authentisch und guten optischen Gesamteindruck herbeizuführen, müssen auch diese Rohre wieder in den originalen Zustand gebracht werden. Es wird einige Stunden in Anspruch nehmen, die fehlenden, gekröpften Rohrteile passgenau nach zu wickeln ein setzten. Selbstund zu verständlich werden die noch vorhandenen originalen Rohrpartien vollständig erhalten.

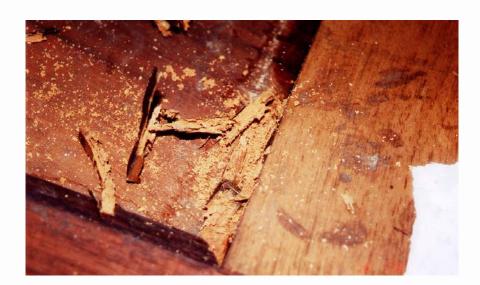
Dieses Bild zeigt die zerstörerischen Folgen von akutem Annobienbefall (Holzwurm). Beim Beginn der Arbeiten zur Überholung des gesamten Orgelgehäuses mussten auch die verschiedenen Füllungen in ihre einzelnen Bestandteile zerlegt werden. Das Bild zeigt eine vollkommen zerstörte («zerfressene») Profilleiste.

Diese hatte keinerlei Stabilität mehr. Die Leiste bestand im Inneren eigentlich nur noch aus «Wurmmehl». Tückischerweise ist an der Oberfläche stets nur ein Bruchteil der eigentlichen Wurmschäden erkennbar. Die Schädlinge ernähren und fressen sich stets durch das Holzinnere. Erst wenn die Zeit zum Ausflug gekommen ist,

fressen sich die Insekten durch ein einzig sichtbares kleines Löchlein aus dem Holz heraus.

Aus diesem Grund wurde die ganze Orgel in einer Spezialkammer gegen Holzschädlinge behandelt.

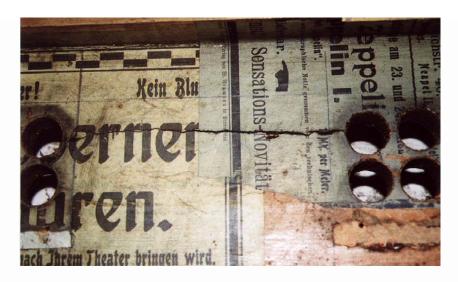
Diese Detailaufnahme entstand unmittelbar nach dem entfernen der Rückschlagventile in der Magazinkammer. Trotz der noch nicht weiter entfernten Papierkaschierungen (mittels damals aktueller Ausgaben, vorwiegend aus Schaustellerzeitungen), ist hier einer der zahlreichen Risse und Schäden an der eigentlichen Holzkonstruktion bereits deutlich erkennbar.

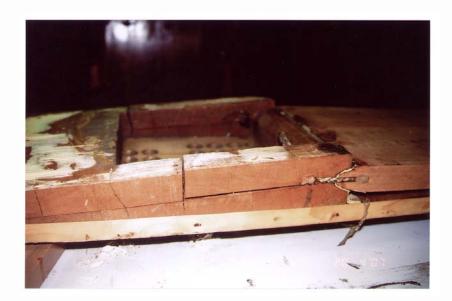
Große Keilverbindungskonstruktion einer Schöpfereinheit nach der Abnahme des gesamten Lederbezuges. Die zahlreich vorliegenden, teilweise sehr starken Holzund Schwundschäden an der gesamten Konstruktion sind nunmehr sehr deutlich erkennbar.

Dieses Foto lässt auch die bereits recht marode und brüchige Seilverbindung des Balgkeiles mit dem Schöpfermittelbretter erkennen.

Zur sorgfältigen Überarbeitung dieser Keilbereiche mussten beide Schöpfereinheiten gänzlich in ihre einzelnen Holzlagen und Holzteile zerlegt werden.

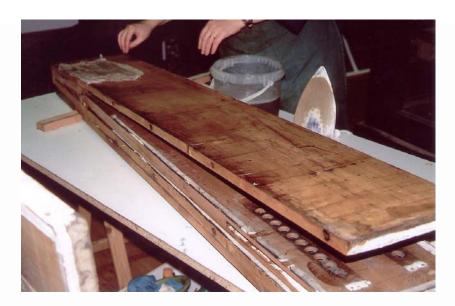
Es soll noch angemerkt werden, dass bei bereits angegriffenen, älteren Kaschierungen (wie auch in diesem Falle) stets die Gefahr besteht, dass sich solche Schichten weiter lösen und es dadurch in der Folge zu Funktionsstörungen kommen kann.

Vollständiges abwaschen und sorgfältiges reinigen des gesamten Holzwerkes. Zum erreichen einer sicheren und optimalen späteren Winddichtigkeit solch strapazierter Holzteile ist das entfernen aller Papier- und Lederkaschierungen leider unerlässlich! Natürlich würde man gerne die verschiedenen alten Zeitungskaschierungen erhalten. Zugunsten einer späteren, sicheren, dauerhaften und wirklich leistungsfähigen Windversorgung hat die Erfahrung jedoch klar gezeigt, dass es bei Bälgen mit größeren Holzschäden zwingend notwendig ist, alte Kaschierungen und Flicke gänzlich zu entfernen und später (nach sorgfältiger Reparatur des gesamten Holzwerkes) zu erneuern. Nur durch diese aufwändige Vorgehensweise können schließlich alle Holzschäden sicher erkannt und in der Folge behoben werden.

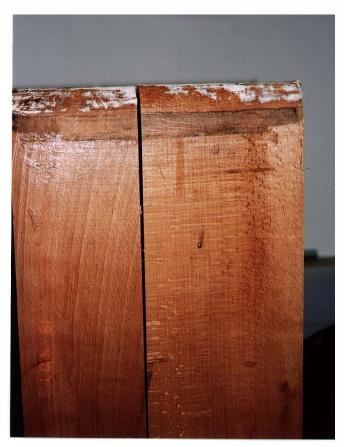
Dieses Foto zeigt die gelöste und stark verzogene Stossstelle eines Schöpfermittelbrettes.

Zur ordentlichen und sicheren Reparatur dieses erheblichen Mangels musste zunächst einmal ein gerader und möglichst schmaler Trennschnitt exakt an der Leimverbindung der beiden Buchenbretter herbeigeführt werden.

Durch einen in der Breite exakt passend vorgerichteten und dann mittig präzise eingeleimten Streifen aus massivem (ca. zehn Jahre gelagertem) Buchenholz wurde das Schöpferbrett wieder in einen masshaltigen und

stabilen Zustand versetzt. Durch die gewählte Vorgehensweise wurde dabei der größtmögliche Anteil von Originalsubstanz bewahrt und dafür gesorgt, dass in den später teils sichtbaren Außenbereichen das alte Holz vollständig erhalten geblieben ist.
