Die Restaurierung und originalgetreue Komplettierung einer grossen Waldkircher Limonaire-Konzertorgel

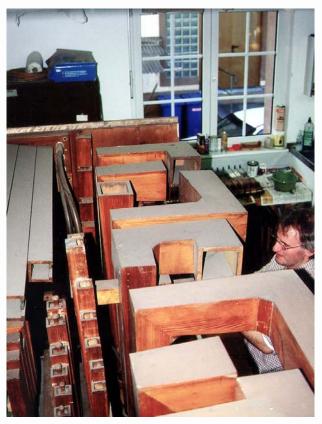
Bei abgenommenem Dach zeigen sich gewissermassen aus der Vogelperspektive von links nach rechts gesehen 3 Pfeifen des Registers Cello 4' (horizontal unter dem Dach), ganz links unten die 3 Register des Begleitungsbereiches (von links) Bariton 8', Gedeckt 8', Cello 8', sowie die 8 gross dimensionierten und geschickt gekröpften Posaunenbecher.

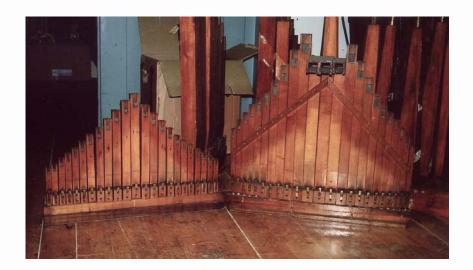
Auf der rechten Seite des Bildes ist das 23 Töne umfassende Melodieregister Violine 16' zu sehen. Links davon das im eingebauten Zustand davor platzierte Register 8' (weite Mensur). Gut zu erkennen sind die durch Licht und Sonneneinstrahlung markanten Verfärbungen der Lackoberfläche. Auf Grund Jahrzehnte langer Beschattung haben sich davor stehende Register auf beiden Chören deutlich abgezeichnet.

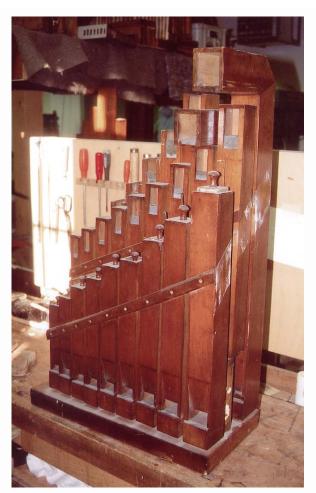
Dieses Bild zeigt den rechten Stock des Nebenwerkes (Gegenmelodie) aus der Ansicht von vorne.

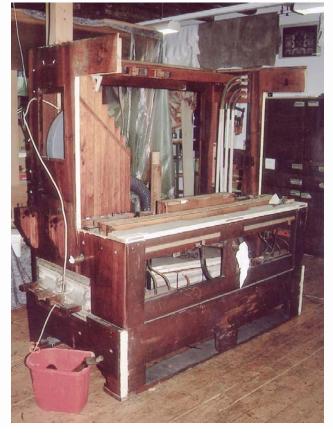
Blick auf den Orgelhauptkasten, nachdem das Pfeifenwerk im oberen Bereich nahezu vollständig ausgebaut worden ist. Im unteren Bereich gut zu erkennen ist die Balganlage welche in typischer Manier für den französischen Orgelbau von Aussen angetrieben wird. Rechts im Bild 4 Stück Kondukten (Windrohre) welche die Windlade mit dem Pfeifenstock für die 4 Basscellopfeifen unter dem Dach verbindet.

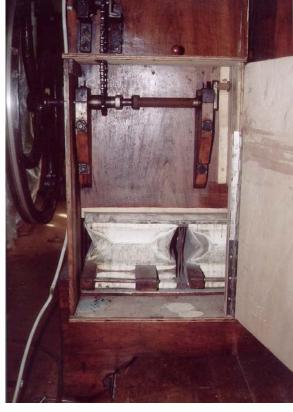
Ein «zügig» arbeitender Orgelbauer löste vor Jahrzehnten das Problem der undicht gewordenen Kröpfungen der Kartonrohre in einfacher Weise. Kurzerhand wurden die. aufwändigen aber sehr ästhetischen, Kröpfungen abgesägt und durch Kunststoffrohre ersetzt. Um hier nun wieder die ursprünglichen Rohrauerschnitte. sowie auch einen authentisch und guten optischen Gesamteindruck herbeizuführen, müssen auch diese Rohre wieder in den originalen Zustand gebracht werden. Es wird einige Stunden in Anspruch nehmen, die fehlenden, gekröpften Rohrteile passgenau nach zu wickeln ein setzten. Selbstund zu verständlich werden die noch vorhandenen originalen Rohrpartien vollständig erhalten.

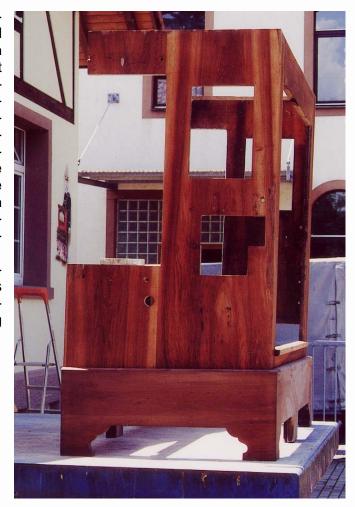
Das grundsätzlich fertig restaurierte Orgelgehäuse während den Arbeiten zum nachbeizen und farblichem anpassen. Damit die Farbtöne der zahlreich repariert und ergänzten Furnierteile usw. wirklich optimal passend abgestimmt werden können, ist bei diesen Arbeiten gutes Tageslicht unabdingbare Voraussetzung. Deshalb wurde der Kasten an einem geeigneten Tage im Außenbereich aufgebaut und dann entsprechend gebeizt und eingefärbt.

Trotzdem, dass noch kein Lackauftrag erfolgt ist, zeigt das obige Foto die gelungen Auswahl und farbliche Behandlung der ergänzten Furnierteile.

Zahlreiche kleinere Holzschäden wurden durch passgenaues einsetzen und einarbeiten von authentischen Holzstücken, in korrekter Holzart, Holzmaserung und Farbe repariert. Nach späterer, gekonnter Überarbeitung der Oberfläche und erfolgtem Neuauftrag der Lackpolitur usw. werden diese Reparaturen kaum noch erkennbar sein!

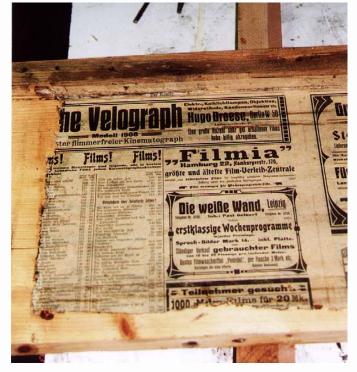
Alte Zeitungspapier-Kaschierungen im Inneren der Magazinbalgkammer.
